CONDUITS DE DESENFUMAGE

Système ISOFIRE

CONDUITS COUPE-FEU DE DESENFUMAGE (FEU INTERIEUR) VERTICAUX ET HORIZONTAUX.

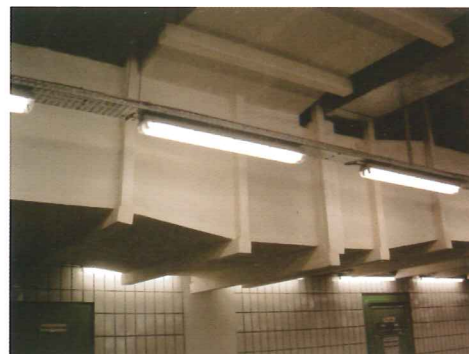
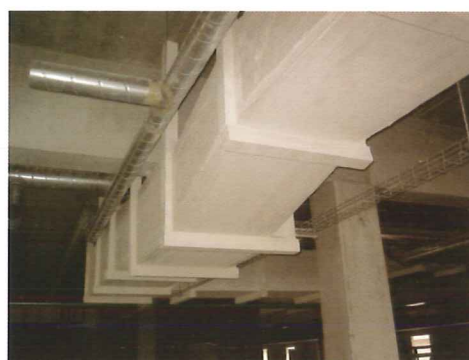
Conduits réalisés à partir de panneaux **ISO FIRE** de 30, 35, 45 ou 55 mm d'épaisseur, avec feuillure sur les chants, montés par l'intermédiaire de suspentes et berceaux, fabriqués dans nos usines et assemblés sur chantier par collage et polochonage des joints longitudinaux, transversaux et d'angle.
